Uso da Termografia na Detecção de Avarias

Dissertação para obtenção de Grau de Mestre em
Engenharia Civil – Ramo de Construções

ISEP – 5 de Outubro de 2013

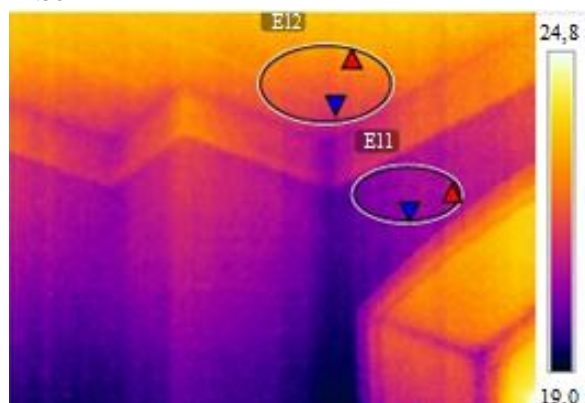
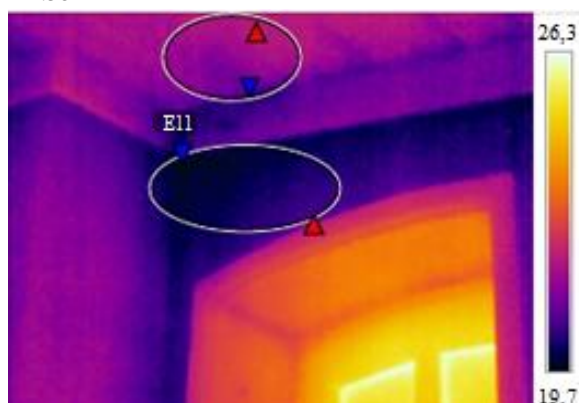
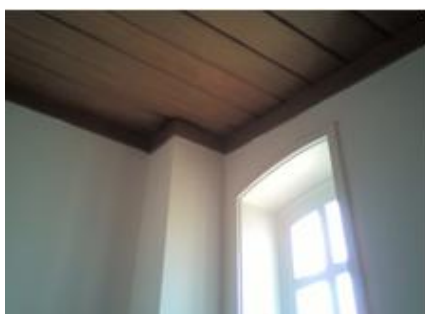
REGISTO VIII – Canto superior direito da parede exterior do corredor (zona E):

<u>Medições:</u>		°C
E11	Máx	20,5
	Min	20,0
	Média	20,2
E12	Máx	21,5
	Min	20,4
	Média	21,0
Diferença		
E11.Max – E11.Min		0,5
E12.Max – E12.Min		1,1

<u>Medições:</u>		°C
E11	Máx	20,7
	Min	19,9
	Média	20,2
E12	Máx	21,2
	Min	20,3
	Média	20,9
Diferença		
E11.Max – E11.Min		0,8
E12.Max – E12.Min		1,0

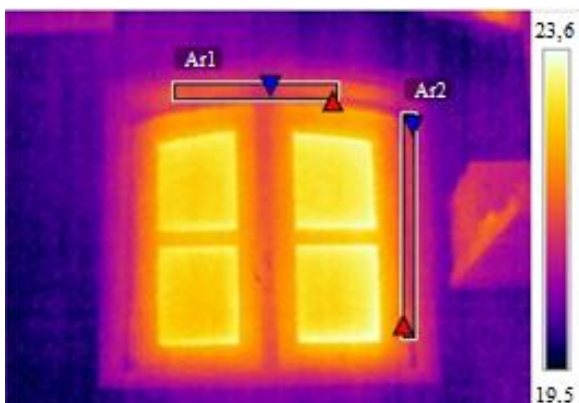
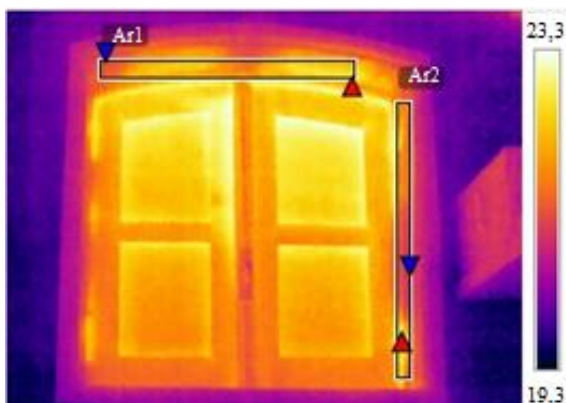
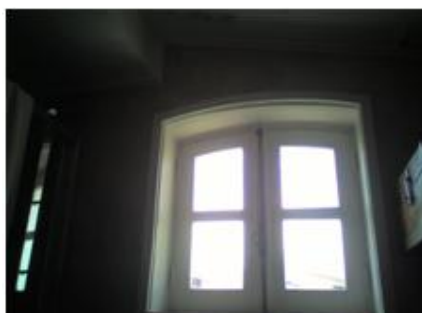
REGISTO IX – Perímetro do vão envidraçado da parede exterior do WC (zona F):

<u>Medições:</u>		°C
Ar1	Máx	21,5
	Mín	20,8
	Média	21,2
Ar2	Máx	21,5
	Mín	20,6
	Média	21,0
Diferença		
Ar1.Max – Ar1.Min		0,7
Ar2.Max – Ar2.Min		0,9

<u>Medições:</u>		°C
Ar1	Máx	22,6
	Mín	21,2
	Média	22,0
Ar2	Máx	22,6
	Mín	20,8
	Média	21,7
Diferença		
Ar1.Max – Ar1.Min		1,4
Ar2.Max – Ar2.Min		1,8

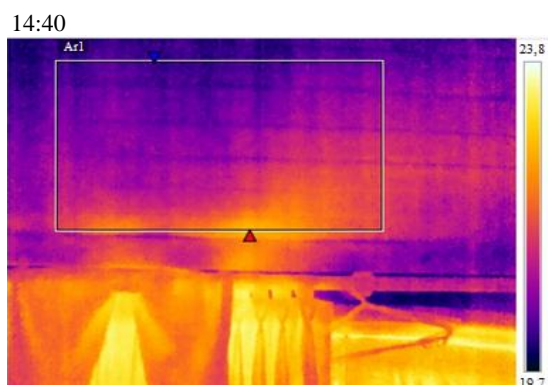
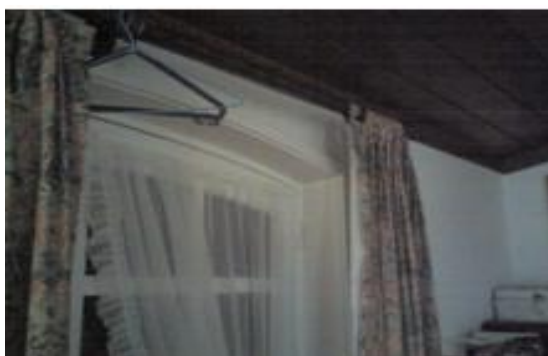
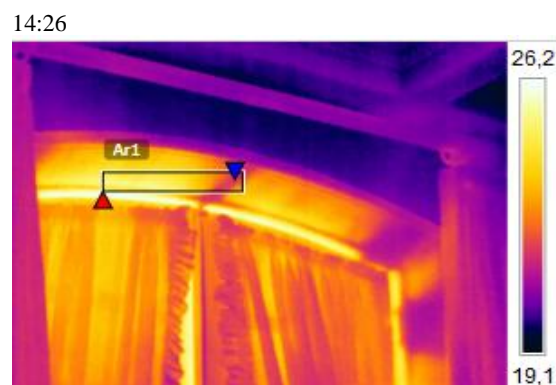
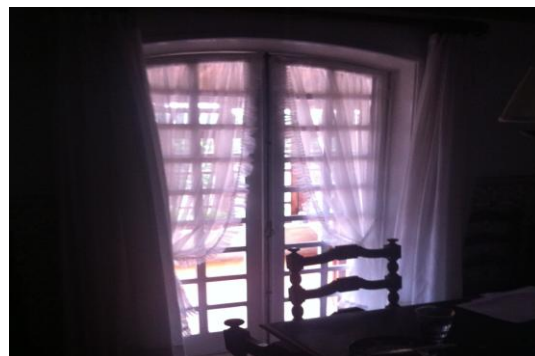
(2) Parte superior do vão envidraçado da parede exterior do quarto 3 (zona H):

<u>Medições:</u>		°C
Ar1 (1)	Máx	22,2
	Min	20,5
	Média	21,0
Diferença		
Ar1(1).Max – Ar1(1).Min		1,7

<u>Medições:</u>		°C
Ar1 (2)	Máx	25,6
	Min	21,6
	Média	24,0
Diferença		
Ar1(2).Max – Ar1(2).Min		4,0

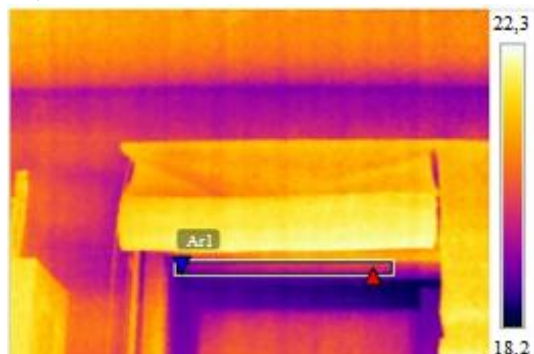
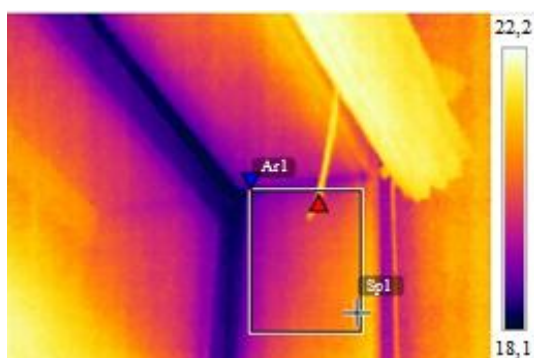
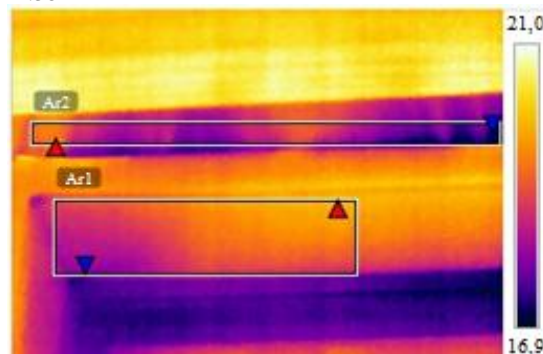
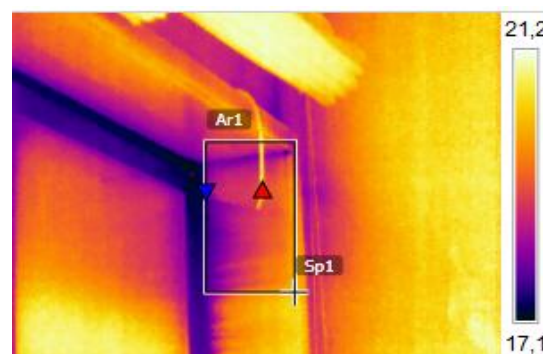
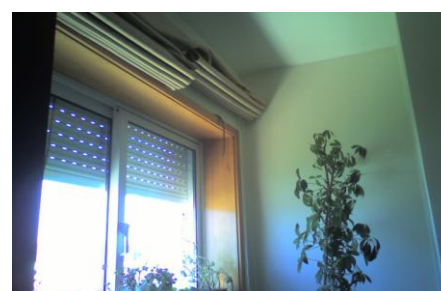
REGISTO II – Perímetro do vão envidraçado direito da parede exterior da sala (zona A):

Medições:		°C
Ar1(1)	Máx	20,7
	Min	19,4
	Média	20,1
Ar1(2)	Máx	21,4
	Min	19,0
	Média	20,2
Sp1		20,8
Diferença		
Ar1.Max - Ar1.Min		1,3
Sp1- Ar2.Min		1,8

Medições:		°C
Ar1(1)	Máx	19,9
	Min	17,9
	Média	19,0
Ar1(2)	Máx	20,7
	Min	17,6
	Média	19,3
Sp1		20,4
Diferença		
Ar1.Max - Ar1.Min		2,0
Sp1 - Ar2.Min		2,8

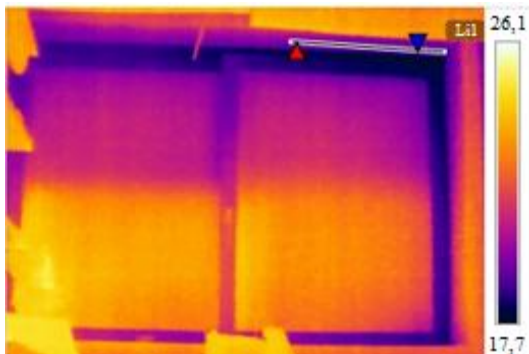
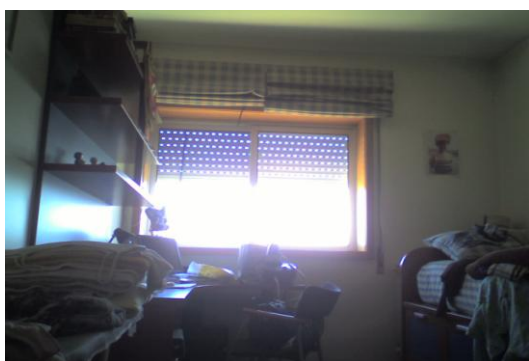
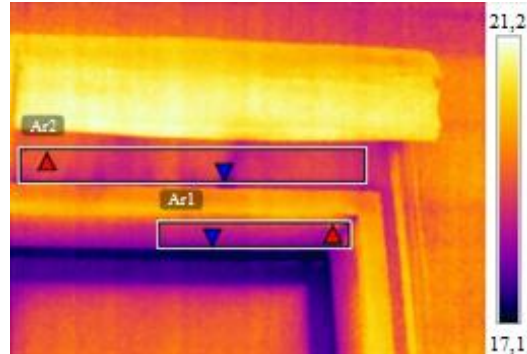
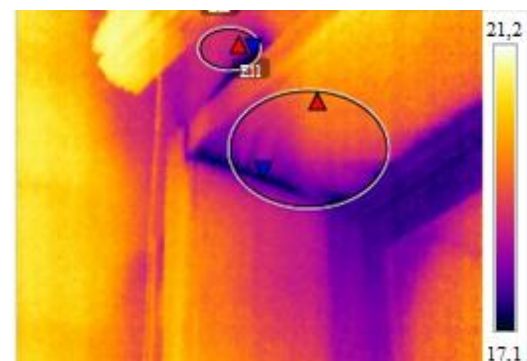
REGISTO III – Envidraçado da parede exterior O da sala (zona B):

<u>Medições:</u>		°C
Li1 (1)	Máx	19,7
	Mín	18,9
	Média	19,3
Diferença		
Ar1(1).Max – Ar1(1).Min		0,8

<u>Medições:</u>		°C
Ar1 (1)	Máx	19,7
	Mín	18,2
	Média	19,0
Ar2 (1)	Máx	19,7
	Mín	18,5
	Média	19,4
El1 (2)	Máx	19,6
	Mín	17,7
	Média	18,9
El2 (2)	Máx	19,2
	Mín	18,0
	Média	18,8
Diferença		
Ar1(1).Max – Ar1(1).Min		1,5
Ar2(1).Max – Ar2(1).Min		1,3
El1(2).Max – El1(2).Min		1,9
El2(2).Max – El2(2).Min		1,2

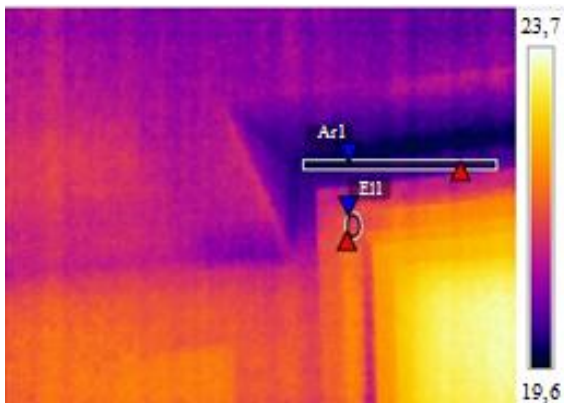
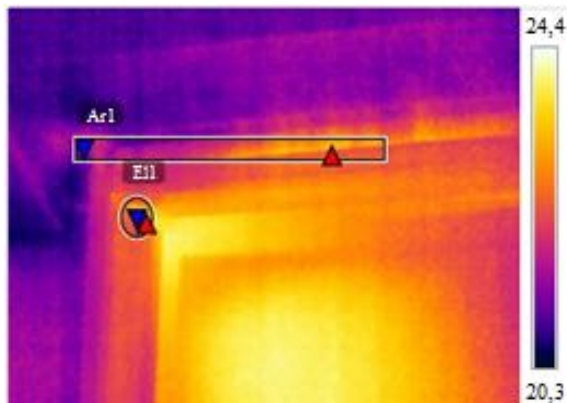
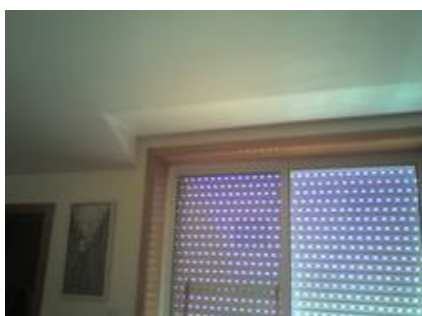
REGISTO V – Perímetro do vão envidraçado do quarto 3 (zona D):

<u>Medições:</u>		°C
Ar1	Máx	20,7
	Mín	20,0
	Média	20,4
El1	Máx	21,2
	Mín	20,9
	Média	21,1
Diferença		
Ar1.Max – Ar1.Min		0,7
El1.Max – El1.Min		0,3

<u>Medições:</u>		°C
Ar1	Máx	23,2
	Min	21,4
	Média	22,2
El1	Máx	23,3
	Min	22,2
	Média	22,5
Diferença		
Ar1.Max – Ar1.Min		1,8
El1.Max – El1.Min		1,1

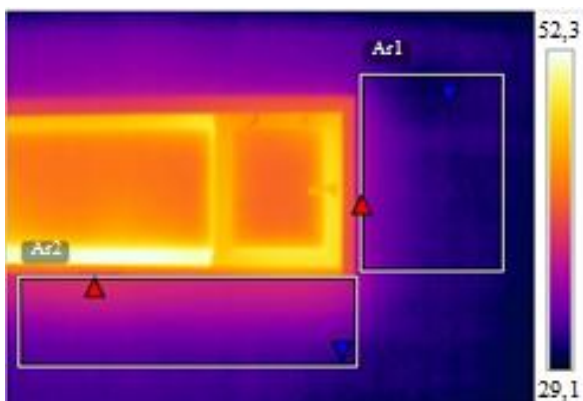
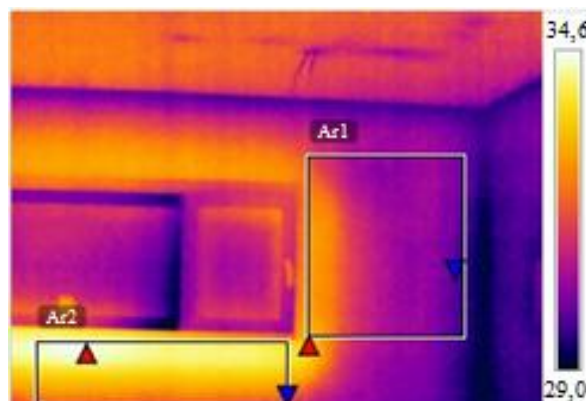
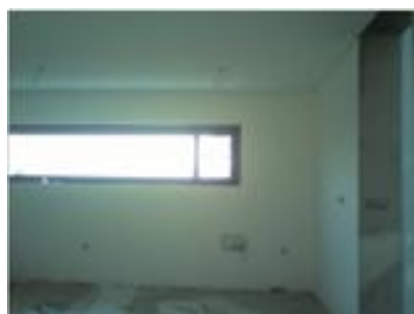
REGISTO II – Perímetro do vão envidraçado da parede exterior Oeste do escritório (zona A):

<u>Medições:</u>		°C
Ar1	Máx	32,3
	Mín	29,7
	Média	30,4
Ar2	Máx	35,1
	Mín	30,1
	Média	32,1
Diferença		
Ar1.Max – Ar1.Min		2,6
Ar2.Max – Ar2.Min		1,0

<u>Medições:</u>		°C
Ar1	Máx	32,2
	Min	29,5
	Média	30,7
Ar2	Máx	34,6
	Min	30,7
	Média	32,7
Diferença		
Ar1.Max – Ar1.Min		2,7
Ar2.Max – Ar2.Min		3,9

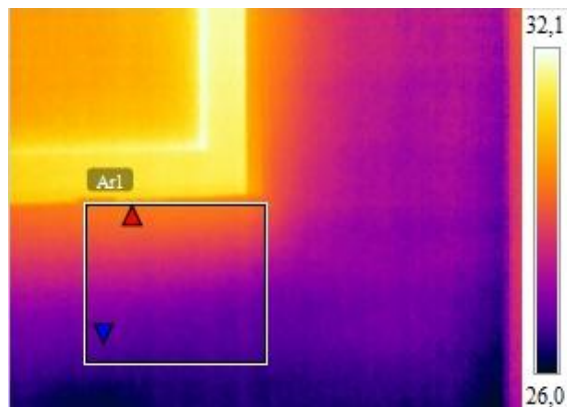
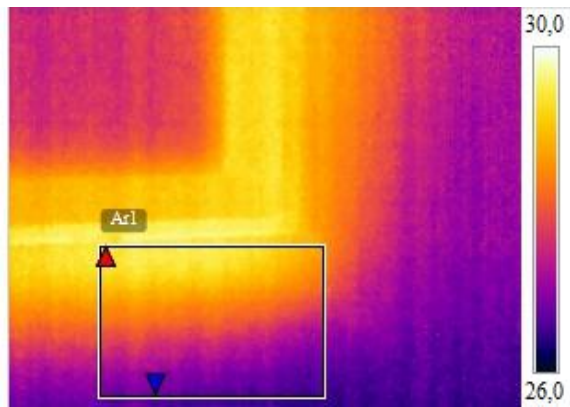
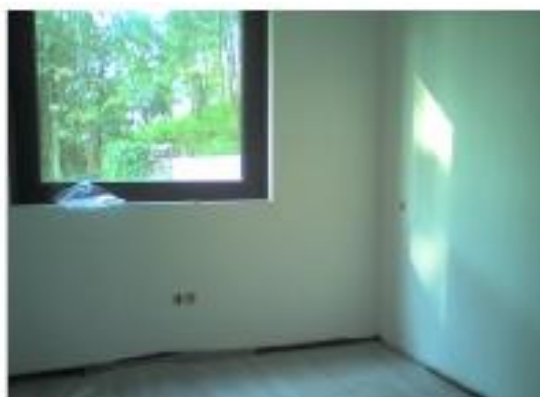
REGISTO III – Canto inferior do vão envidraçado da parede exterior do quarto 2 (zona B):

<u>Medições:</u>		°C
Ar1	Máx	29,2
	Min	26,6
	Média	2,7
Diferença		
Ar1.Max - Ar1.Min		2,7

<u>Medições:</u>		°C
Ar1	Máx	29,1
	Min	27,0
	Média	28,0
Diferença		
Ar1.Max - Ar1.Min		2,1

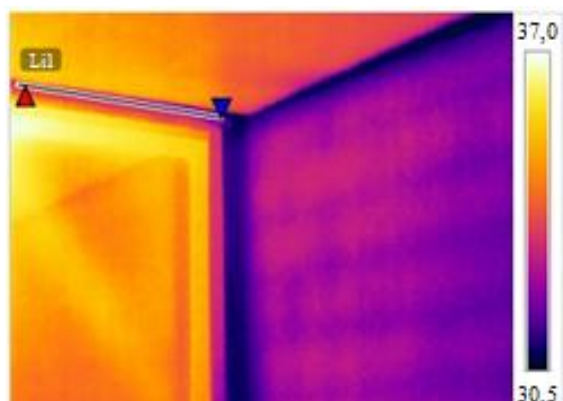
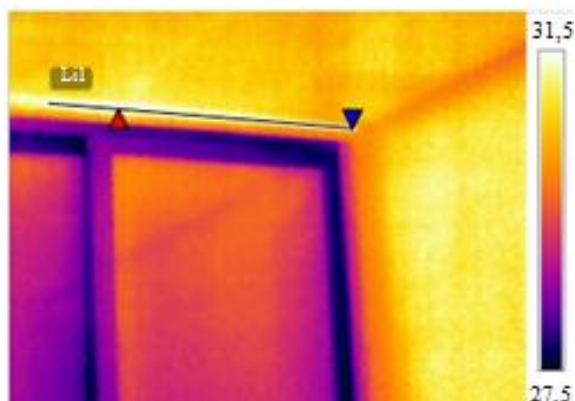
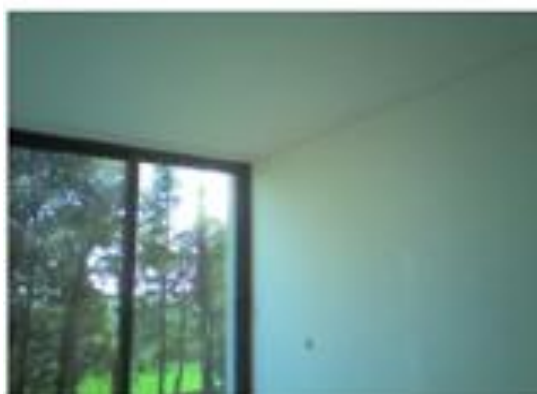
REGISTO IV – Canto superior do vão envidraçado da parede exterior do quarto 3 (zona C):

<u>Medições:</u>		°C
Li1	Máx	33,1
	Mín	31,8
	Média	32,7
Diferença		
Li1.Max - Li1.Min		1,3

<u>Medições:</u>		°C
Li1	Máx	31,3
	Min	30,3
	Média	30,9
Diferença		
Li1.Max - Li1.Min		1,0

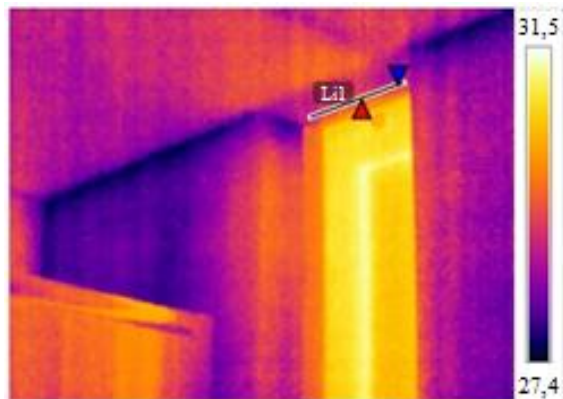
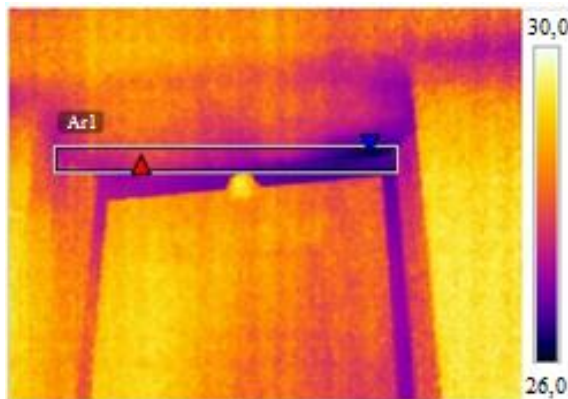
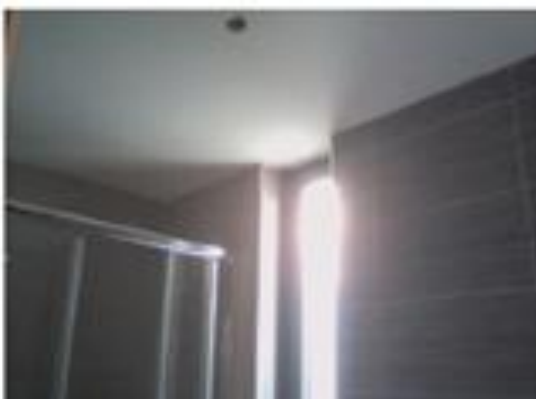
REGISTO VI – Claraboia do corredor (zona D):

<u>Medições:</u>		°C
Li1	Máx	29,0
	Min	28,7
	Média	28,9
Diferença		
Li1.Max - Li1.Min		0,3

<u>Medições:</u>		°C
Ar1	Máx	28,5
	Min	26,7
	Média	27,9
Diferença		
Ar1.Max - Ar1.Min		1,8

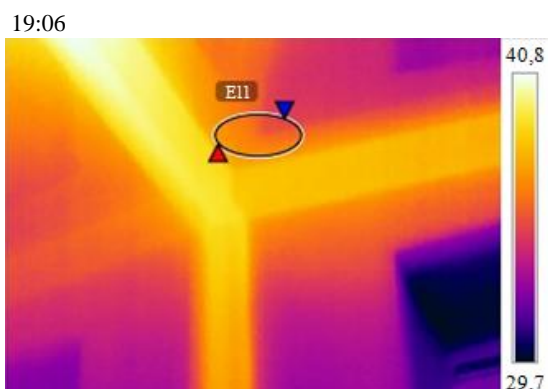
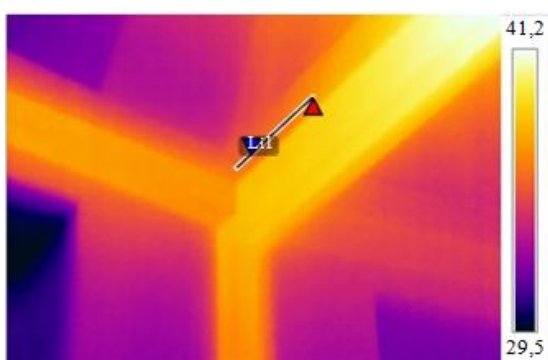
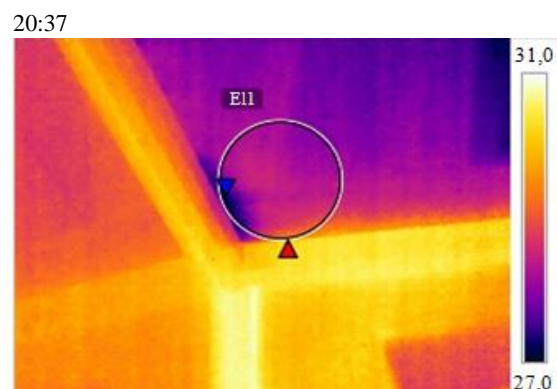
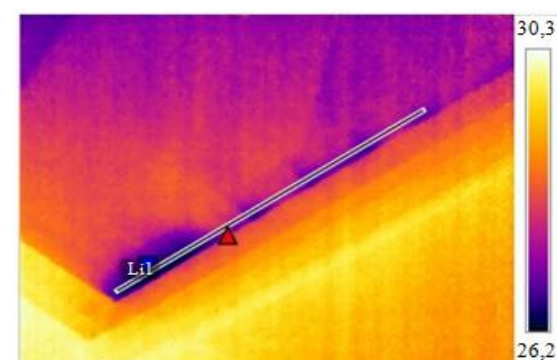
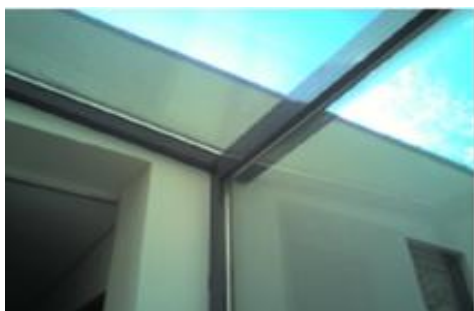
<u>Medições:</u>		°C
El1 (1)	Máx	37,0
	Mín	35,9
	Média	36,1
Li1 (2)	Máx	36,4
	Mín	35,6
	Média	35,9
Diferença		
El1(1).Max – El1(1).Min		1,1
Li1(2).Max – Li1(2).Min		0,8

<u>Medições:</u>		°C
El1 (1)	Máx	30,1
	Mín	27,6
	Média	28,7
Li1 (2)	Máx	28,3
	Mín	26,7
	Média	27,7
Diferença		
El1(1).Max – El1(1).Min		2,5
Li1(2).Max – Li1(2).Min		1,6

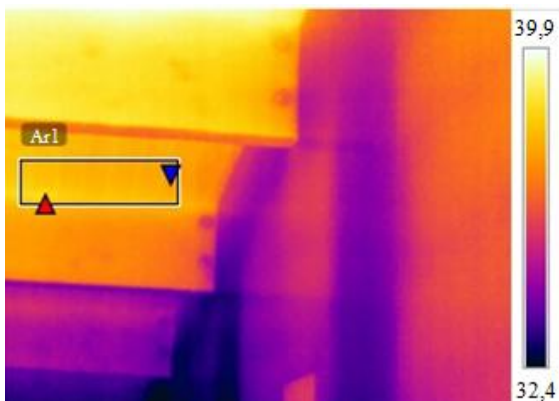
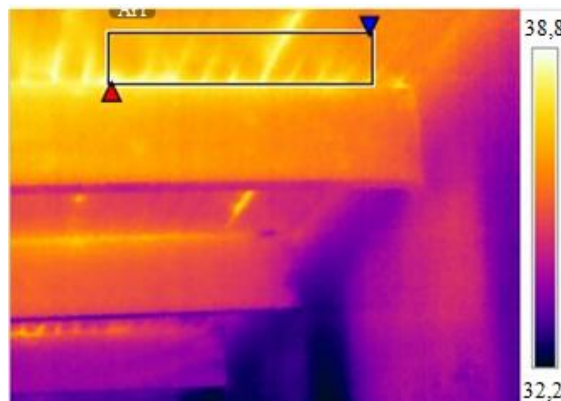
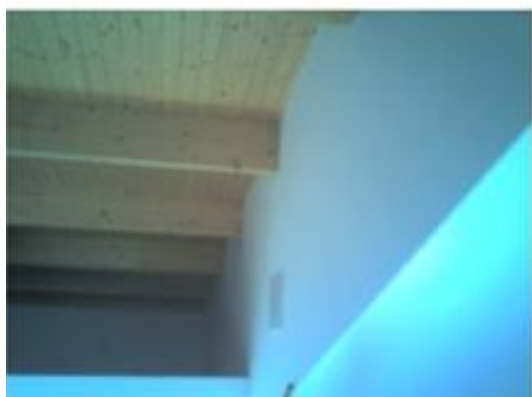
REGISTO VIII – Parte superior do vão envidraçado da parede exterior da biblioteca (zona E):

<u>Medições:</u>		°C
Ar1	Máx	38,4
	Min	37,0
	Média	37,5
Diferença		
Ar1.Max - Ar1.Min		1,4

<u>Medições:</u>		°C
Ar1	Máx	39,0
	Min	35,3
	Média	36,3
Diferença		
Ar1.Max - Ar1.Min		3,7

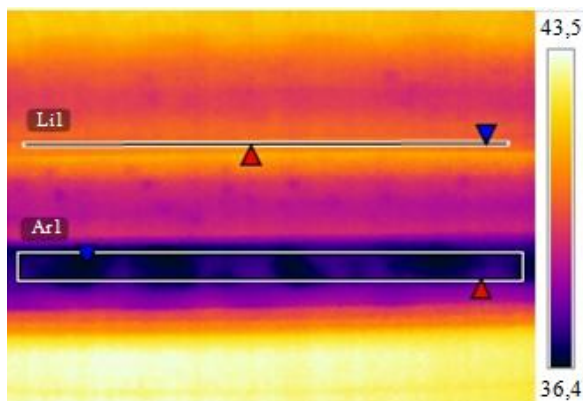
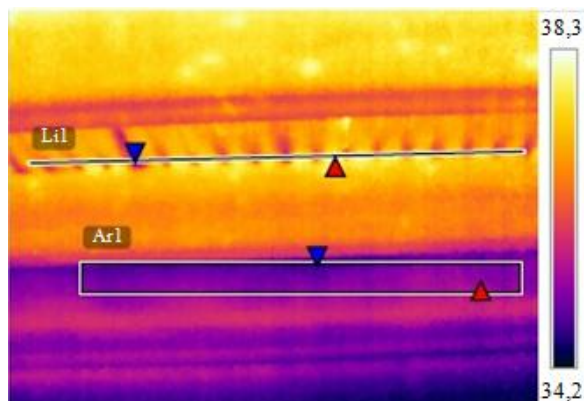
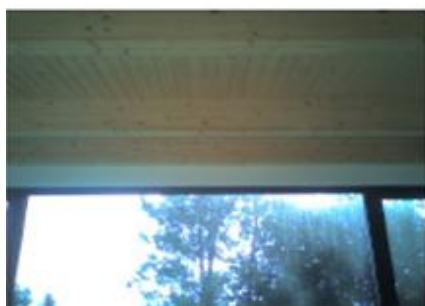
REGISTO IX – Claraboia do hall de entrada (zona F):

<u>Medições:</u>		°C
Ar1	Máx	37,8
	Mín	36,3
	Média	37,0
Li1	Máx	40,7
	Mín	40,2
	Média	40,5
Diferença		
Ar1.Max – Ar1.Min		1,5
Li1.Max – Li1.Min		0,5

<u>Medições:</u>		°C
Ar1	Máx	35,7
	Mín	34,9
	Média	35,3
Li1	Máx	37,7
	Mín	35,4
	Média	36,8
Diferença		
Ar1.Max – Ar1.Min		0,7
Li1.Max – Li1.Min		2,3

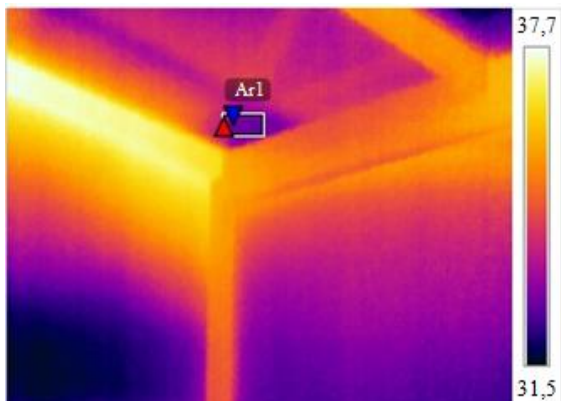
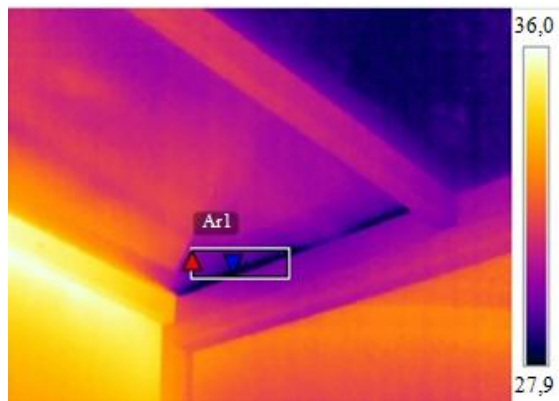
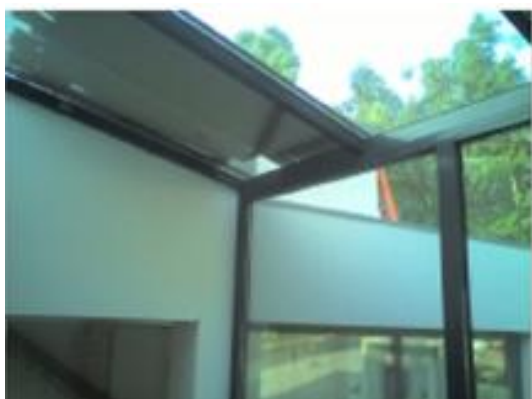
<u>Medições:</u>		°C
Ar1	Máx	33,6
	Min	32,8
	Média	33,0
Diferença		
Ar1.Max - Ar1.Min		0,8

<u>Medições:</u>		°C
Ar1	Máx	30,2
	Min	28,0
	Média	29,3
Diferença		
Ar1.Max - Ar1.Min		2,2
